Proč padají stropy HURDIS

Firma Geobrick, jejíž pracovníci jsou autoři tohoto článku, se zabývá nejenom problematikou vlastností surovin, ale též problematikou technologie výroby a kvality cihlářského střepe v celém rozsahu sortimentu. V souvislosti s kvalitou tvarovek CSD HURDIS a haváriemi stropů provedla firma Geobrick celou řadu zkoušek a experimentů, s jejichž výsledky bychom alespoň stručně touto cestou rádi seznámili odbornou veřejnost. Je nepochybné, že obdobný rozsah zkoušek žádná firma ani odborný ústav (na území ČR a SR) při řešení této problematiky dosud nerealizovala. Zjištěné poznatky proto považujeme za významné.

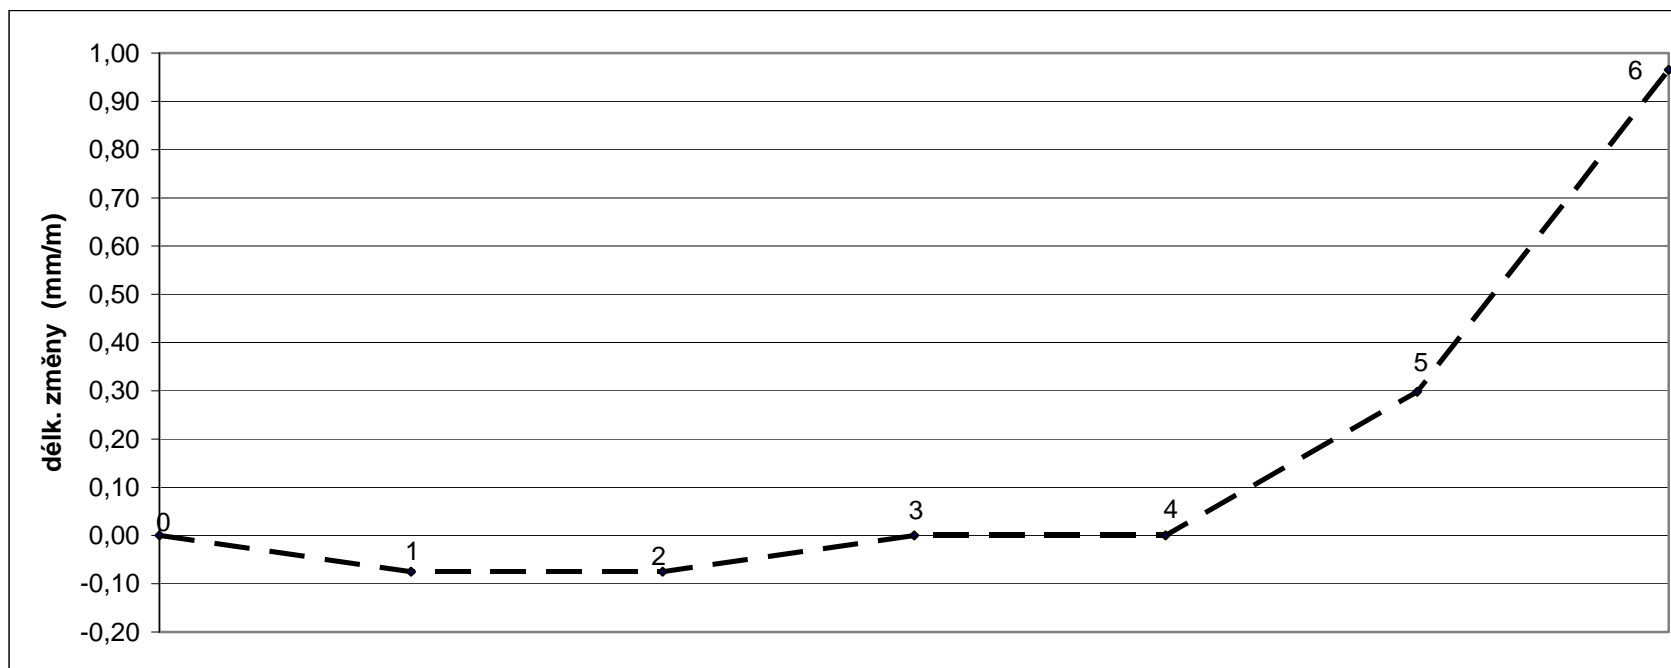
GRAF 1

V laboratorních podmínkách byl u výřezů z tvarovek CSD HURDIS AFH (horní a spodní deska) sledován vliv vlhkosti na hodnotu VR opakovaným namáčením a vysoušením střepu (7 časově se prodlužujících cyklů). Bylo dosaženo cca 60 % hodnoty VR varem. V absolutních hodnotách však nebyla překročena hodnota cca 0,20 mm/m. Dále byla hodnota VR sledována v přirozených atmosférických podmínkách po dobu cca 10 dnů. Výsledky měření ukázaly, že v daných podmínkách (ϕ 75 – 100 %) se hodnota VR prakticky nemění. Zkouška byla zakončena u jedné série vzorků namočením a varem a u druhé série autoklávem. Výsledky – viz graf 1.

Z grafu je zřejmé, že k výraznější hodnotě délkové změny (VR) dochází pouze po varu a po autoklávě.

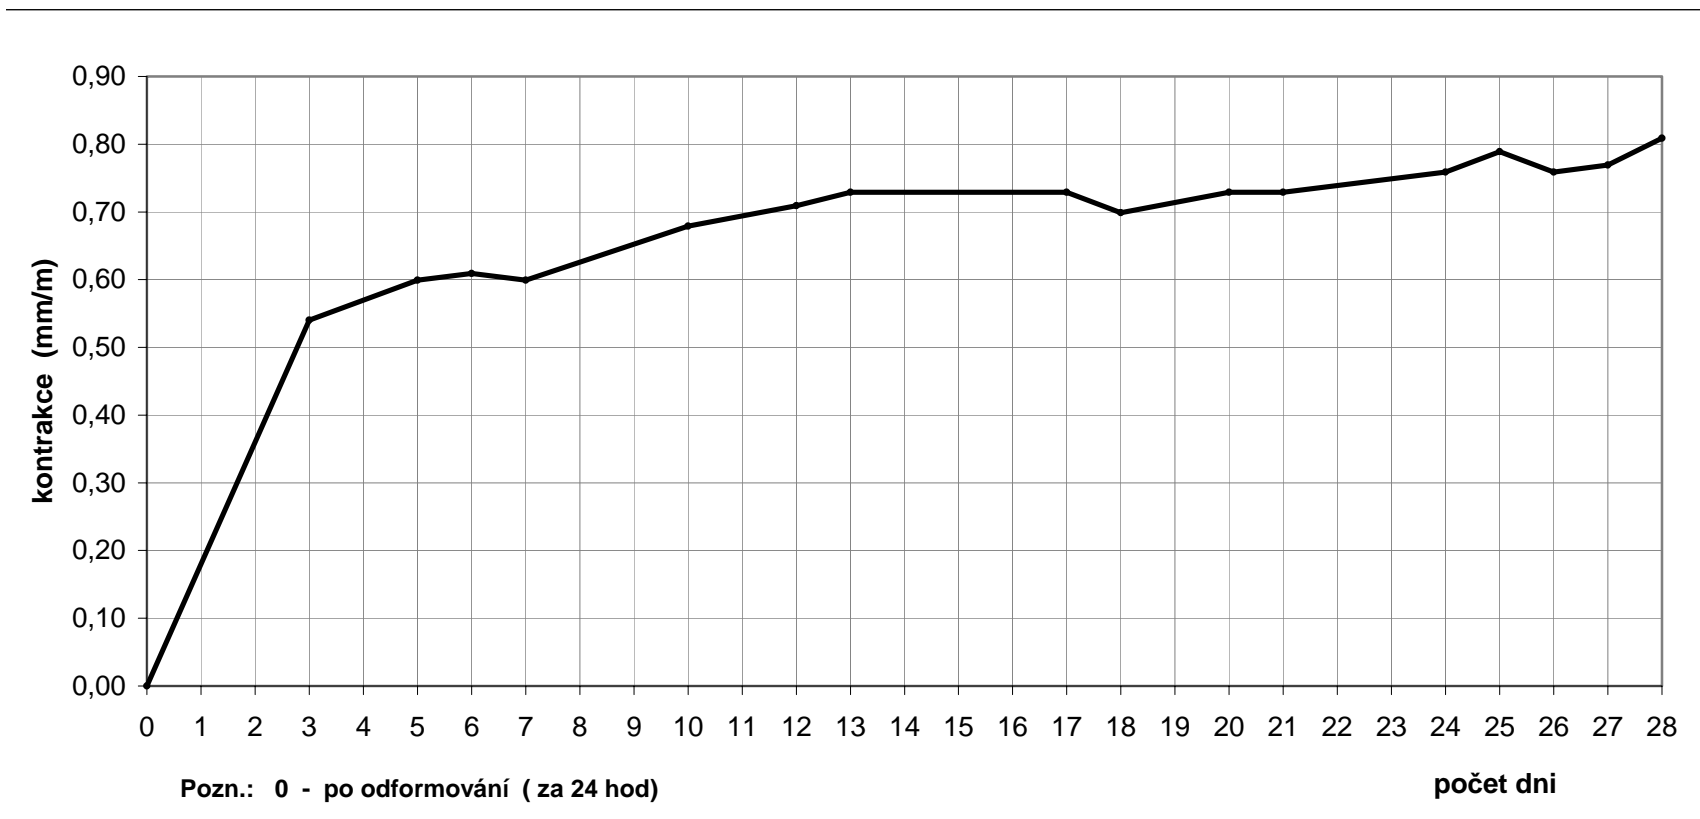
GRAF 2

V současné době probíhá ve firmě Geobrick experimentální měření délkových změn betonu z malty B20. **U betonu, který nebyl ošetřován vodou, dochází k postupnému smršťování (kontrakci). Hodnota kontrakce dosahuje po 12 dnech 0,709 mm/m a po 28 dnech 0,859 mm/m (viz graf 2).** Uvedené hodnoty přitom nezahrnují kontrakci za prvních 24 hodin.

Z předchozích údajů je tedy zřejmé, že hodnoty smršťování (vodou neošetřovaného) betonu jsou v běžných atmosférických podmínkách několikanásobně vyšší než vlhkostní roztažnost tvarovky CSD HURDIS v těchto podmínkách. Navíc je třeba si uvědomit, že smršťování betonu, dojde-li ke spojení hurda + beton, ovlivňuje **přímo** keramický střep hurdy, zatímco roztažnost střepu se v stropní konstrukci stropu, je-li správně proveden, promítá do malty mezi hurdou a patkou.

Pro zajištění bezpečnosti zmíněného stropního systému je dle našeho názoru proto nutné oddělit tvarovky CSD HURDIS od betonu vhodnou separační vrstvou (např. běžná vápenná nebo vápenocementová malta v tloušťce 10 – 15 mm, s následným zásypem nebo vrstvou polystyrenu apod.).
